Committente: **FS Trasporti su Gomma S.r.l** - Viale dei Cadorna n° 105 - 50129 Firenze  
Oggetto dell'intervento: **SEDE OPERATIVA DELLA VALTIBERANA - UFFICI - OFFICINE E MAGAZZINI**  
Ubicazione: Via Ginna Marcelli n° 12 - Sansepolcro (AR)

**INTERVENTO DI CONSOLIDAMENTO E ADEGUAMENTO SISMICO DELLE STRUTTURE  
DI COPERTURA CON SMALTIMENTO DI COPERTURA IN AMIANTO**

**TAVOLA  
02**

**ANALISI DELLO STATO ATTUALE DELLE TRAVI**

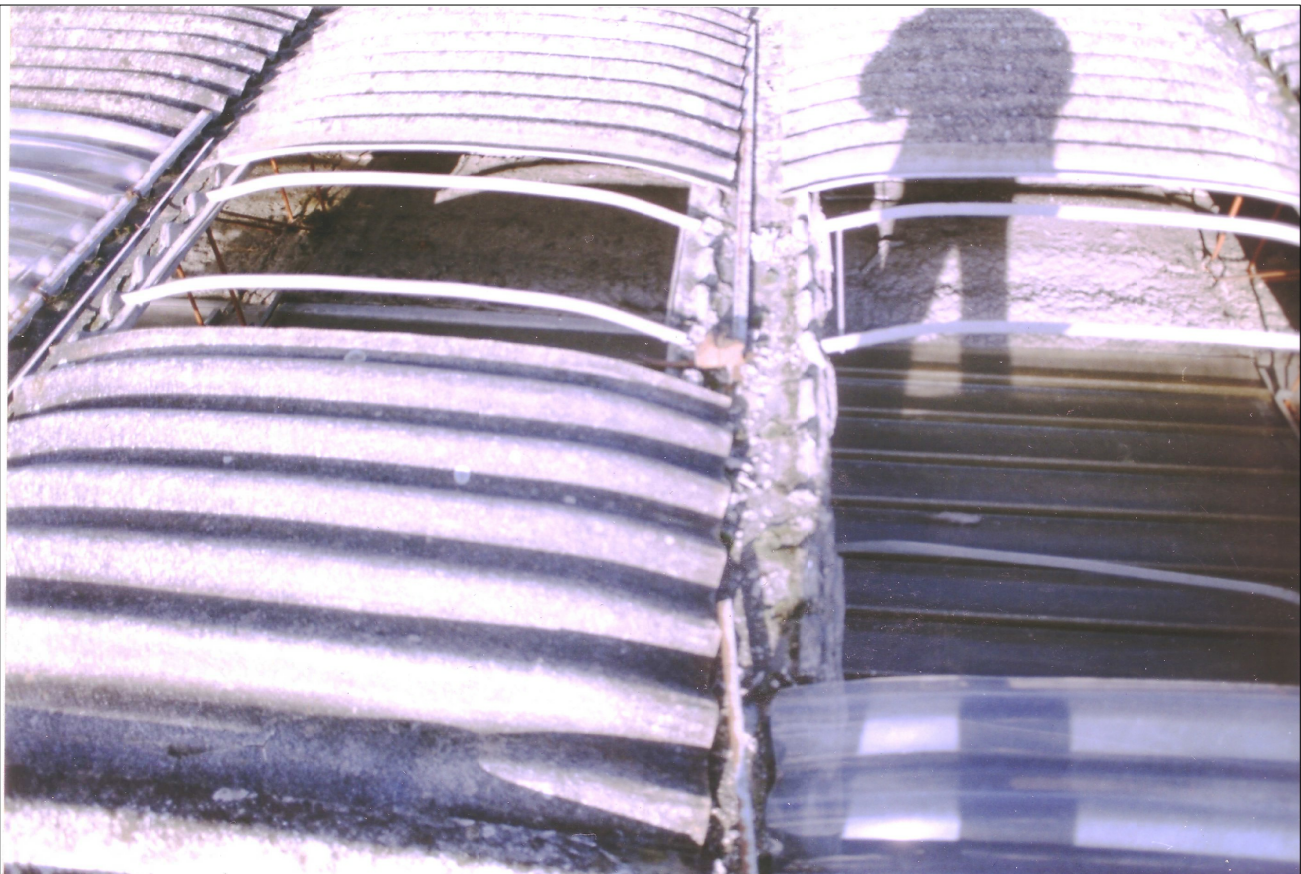
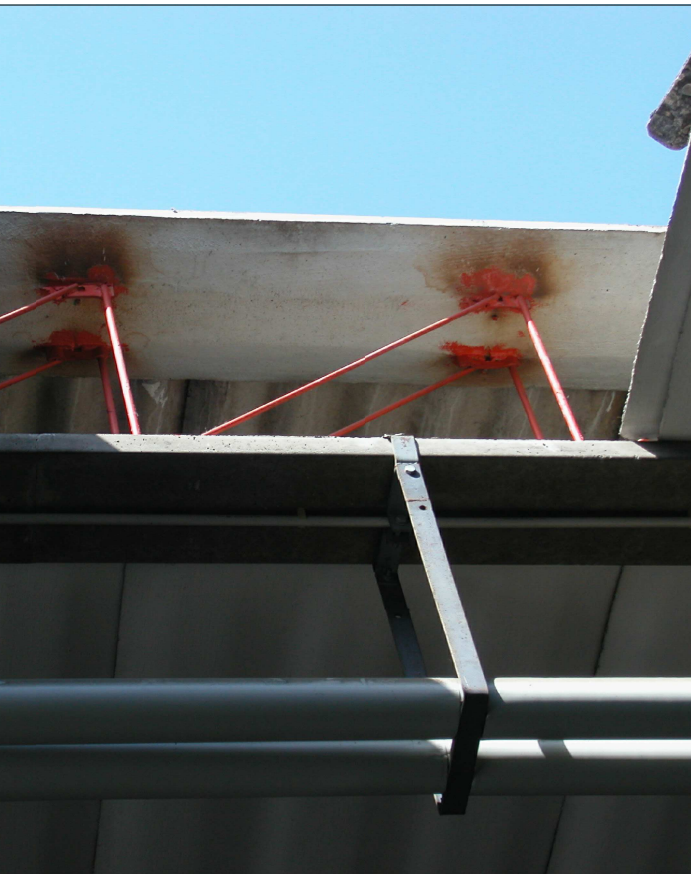
La copertura dell'edificio in oggetto è costituita da travi in struttura mista acciaio-calcestruzzo della Ditta "Baraciti". A fronte dello stato di degrado della parte superiore in calcestruzzo delle travi, è stata effettuata la verifica di stabilità. La trave presa in esame è costituita da due elementi in calcestruzzo armato precompresso, uno inferiore a sezione rettangolare (piattabanda) ed uno superiore con profilo ad "Y", collegati da una coppia di tralicci in acciaio tipo fe360. Le immagini che seguono illustrano la forma della sezione tipo e la distribuzione dei tralicci lungo la lunghezza della trave che ha una luce massima di 16 ml. oltre all'evidente stato di degrado con consistente sfaldamento di parti in c.a.p. del profilo superiore ad "Y" e ossidazione delle armature interne. La trave è caricata da una copertura leggera formata di coppelline curve in eternit (cemento amianto) che, secondo il progetto verranno sostituite con pannelli sandwich di alluminio e poliuretano, di peso non discosto da quello esistente (circa 20-25 kg/mq). Le travi sono disposte con un interasse pari a ml. 1.70. **Caratteristiche dei materiali:** Cls Rck 300 - Acciaio per treccie ftpk =19000 kg/cm - Acciaio per tralicci Fe360. L'analisi che è stata fatta ha avuto come finalità quella di valutare la situazione statica della trave considerata integra e con dimensioni ed armatura come dai rilievi e dalle prove pacometriche eseguite.

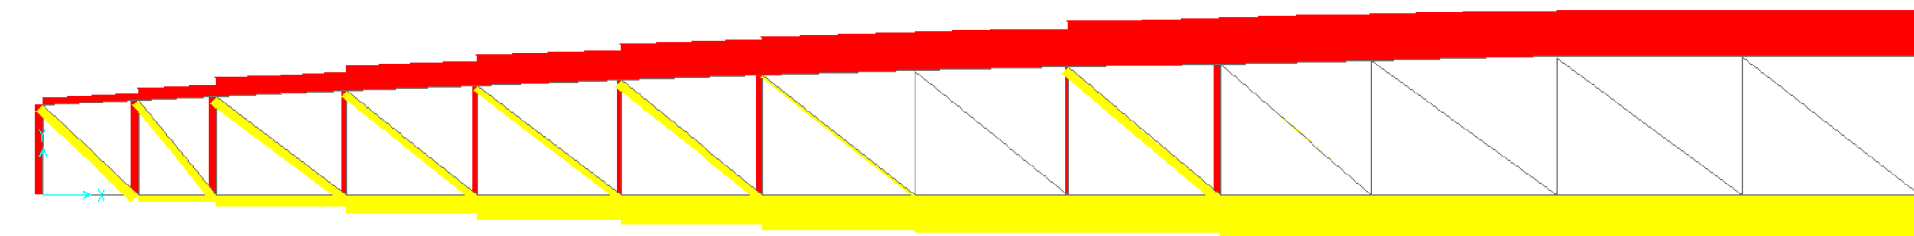
Dall'analisi si sono ricavati dei valori massimi di trazione e compressione sulle aste dei tralicci pari a: **Ftmax= 2590 kg - Fcmax= -1962 kg**. Con tali valori si è proceduto alla verifica degli elementi. La verifica della sezione è stata condotta con un programma di calcolo in ambiente matlab. Attraverso tale codice si è proceduto alla determinazione del diagramma momento-curvatura della sezione. L'armatura di precompressione presente all'interno della sezione è costituita da treccie di diametro 7mm. Da un punto di vista prettamente statico si è quindi ritenuto possibile recuperare le carenze flessionali con un intervento di rinforzo in zona tesa (cioè all'intradosso della trave composta) mediante un nastro in fibra di carbonio che interessi la maggior parte della trave. Si vuole tuttavia sottolineare, a seguito delle indagini visive effettuate come, per alcune delle travi, sia presente un fenomeno di ossidazione particolarmente intenso nelle zone di attacco del traliccio alla soletta superiore, effetto chiaramente visibile dalle macchie scure presenti sul calcestruzzo in corrispondenza dei nodi strutturali che denota un processo di ossidazione particolarmente avanzato. Si sottolinea che tale fenomeno, a causa del notevole aumento di volume causato dall'ossido di ferro prodotto, può portare ad una improvvisa e pericolosa disconnessione del collegamento tra la soletta ed il traliccio. Per mettere in evidenza le possibili conseguenze di tale effetto sono state fatte alcune valutazioni ipotizzando la perdita di connessione partendo dai collegamenti più sollecitati.

**Distribuzione degli sforzi assiali indotti sul traliccio**

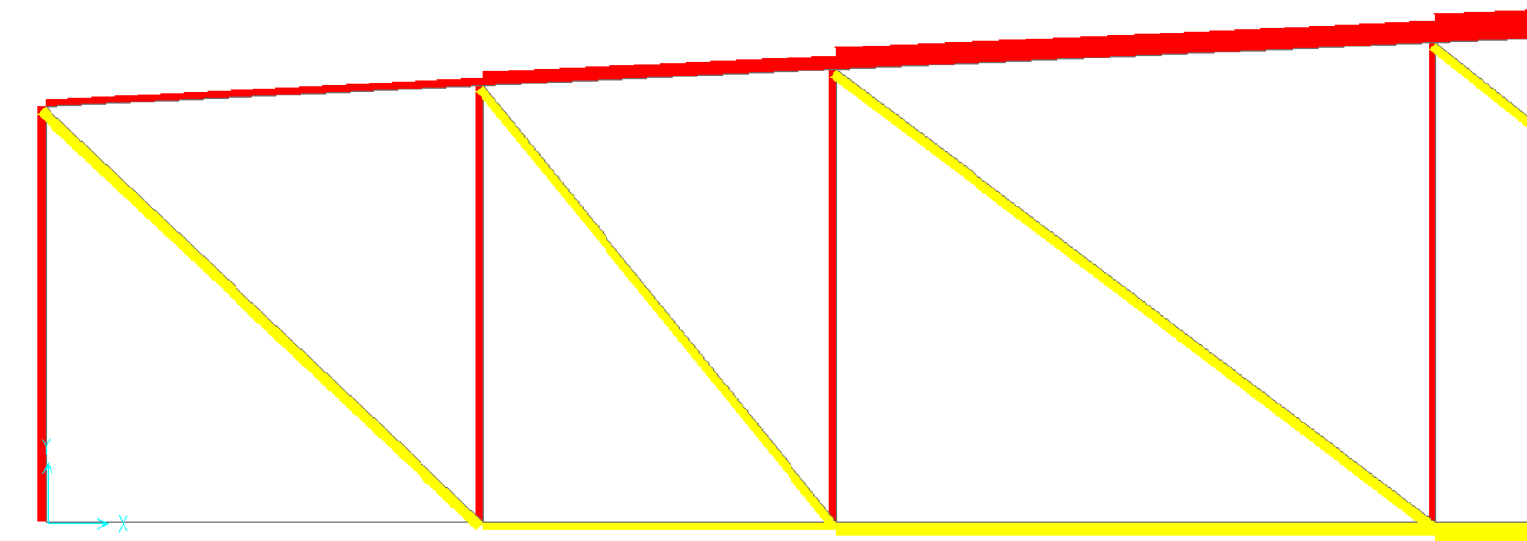
**Distribuzione degli sforzi assiali indotti sul traliccio  
Particolare all'appoggio**

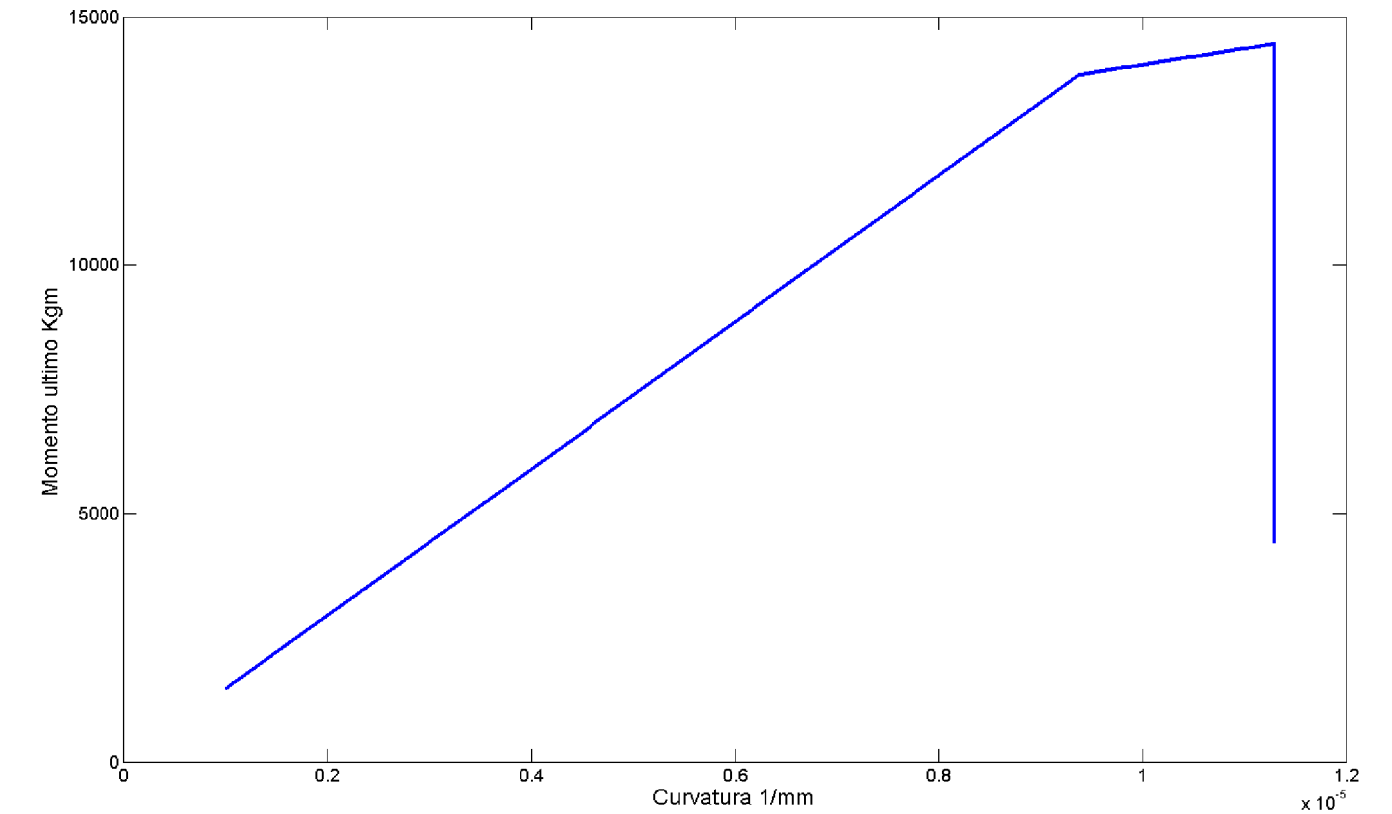
**Diagramma momento-curvatura per la sezione di mezzzeria**

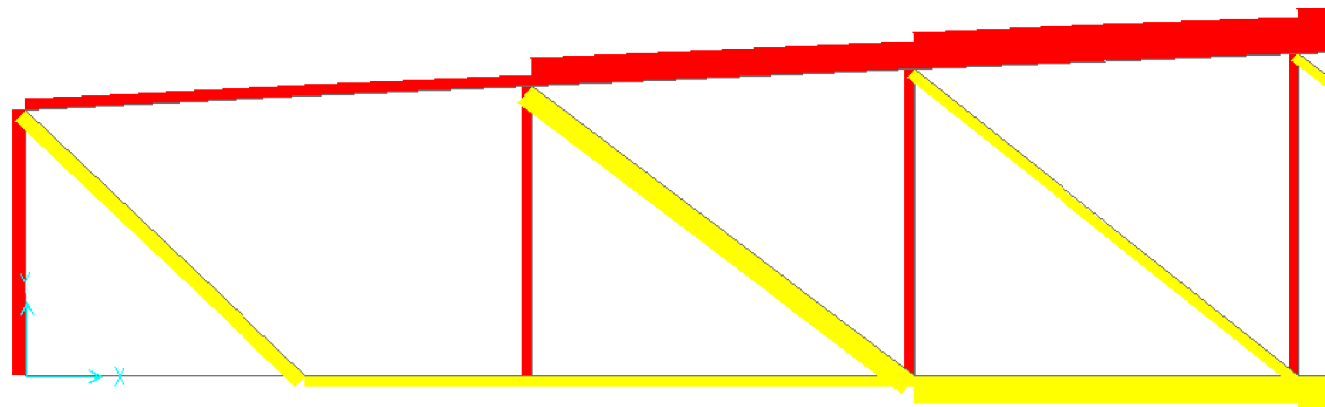
**Distribuzione degli sforzi assiali indotti sul traliccio danneggiato**
