Oggetto dell'intervento: SEDE OPERATIVA DELLA VALTIBERANA - UFFICI - OFFICINE E MAGAZZINI

INTERVENTO DI CONSOLIDAMENTO E ADEGUAMENTO SISMICO DELLE STRUTTURE DI COPERTURA CON SMALTIMENTO DI COPERTURA IN AMIANTO

05

TAVOLA

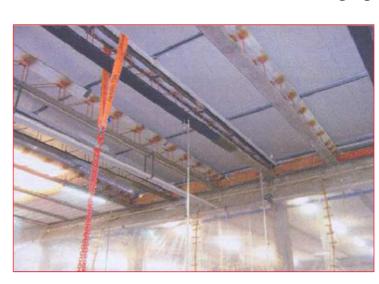
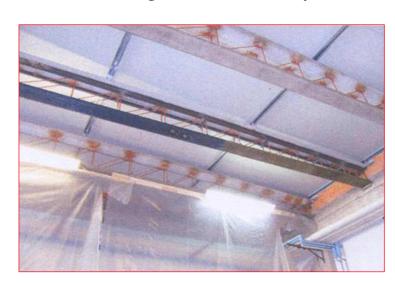
L'ESECUZIONE DI INDAGINI TERMOGRAFICHE è stata effettuata utilizzando una telecamera sensibile all'infrarosso che riprenda la superficie da esaminare, sollecitata termicamente tramite insolazione naturale o dispositivi artificiali, con restituzione di immagine ripresa fotograficamente procedendo poi alla realizzazione di una mappa termografica finalizzata alla individuazione delle caratteristiche dell'applicazione del rinforzo eseguito con i nastri di fibre di carbonio. IMMAGINI 0.40X0.50 ML. (vedi documentazione allegata relativa ai risultati ottenuti)
