L'intervento eseguito nella parte di proprietà pubblica dell'ex Convento di S. Agostino, è stato articolato in cinque fasi esecutive: - rimozione delle opere provvisorie in conglomerato cementizio armato realizzate negli anni ottanta; - ricostruzione delle parti interessate da crolli, volte, pilastri e setti murari; consolidamento statico e miglioramento sismico; restauro delle parti monumentali dell'edificio; recupero funzionale ad abitazioni temporanee per anziani autosufficienti.

## INTERVENTO REALIZZATO ai sensi dell'Ordinanza del Commissario delegato D/544 del 1999

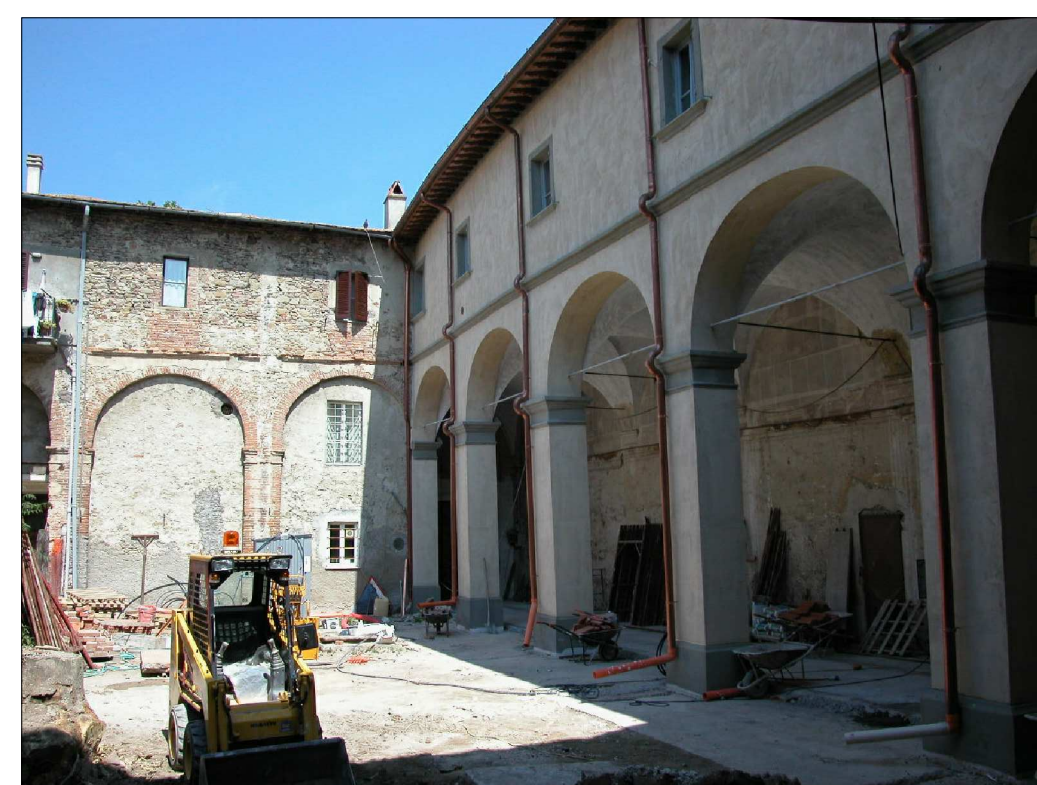
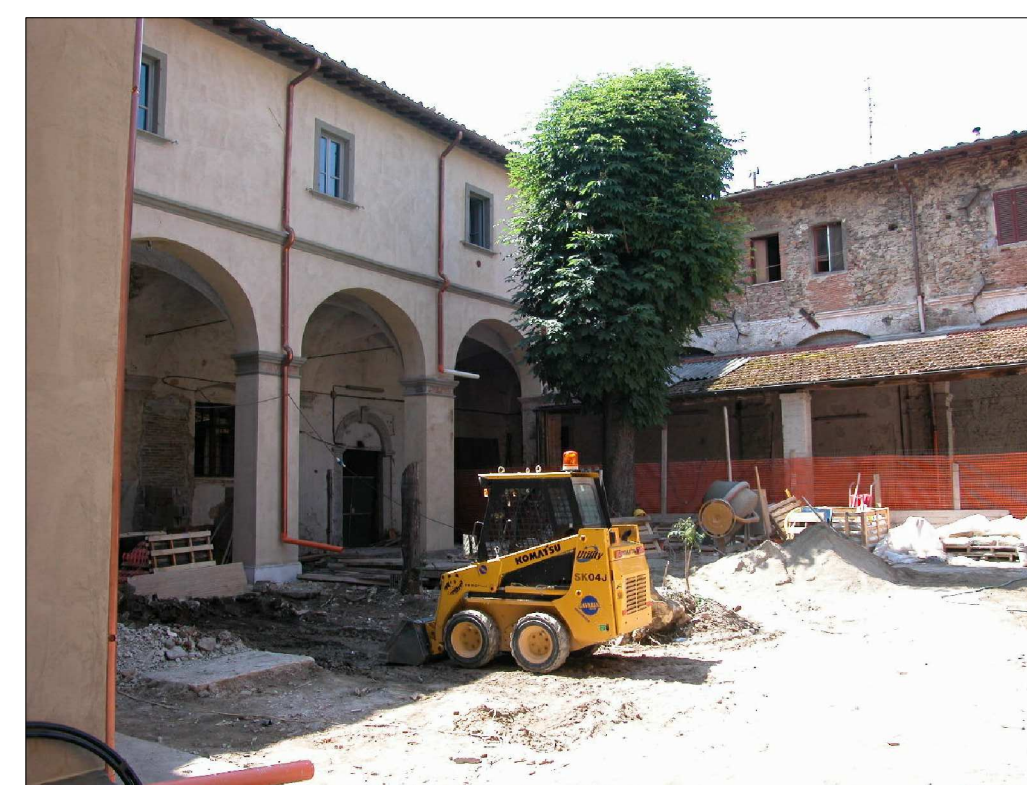
**3 - Il consolidamento statico e miglioramento sismico** ha interessato tutte le parti strutturali verticali ed orizzontali dell'edificio, nel rispetto delle norme vigenti con particolare

riguardo alle prescrizioni normative di cui all'Ordinanza del Commissario delegato n° D/544 del 19.01.1999, con particolare riguardo alla tutela delle parti e componenti monumentali dell'edificio costituite da volte e archi dove sono state adottate tecniche e tecnologie sofisticate e non invasive. In particolare per le volte si è adottata la tecnica dell'applicazione di materiali compositi nelle nervature costituiti da fibre di carbonio, nastri di aramide e tessuto ad alta resistenza tipo stuoia, a seconda dei casi, fissate alla struttura con resina epossidica. Consolidamento degli archi a tutto sesto con iniezioni armate con legante cementizio.
