NOTE STORICHE E CARATTERI ARCHITETTONICI

RILIEVO DELLO STATO ATTUALE
Scala 1:400

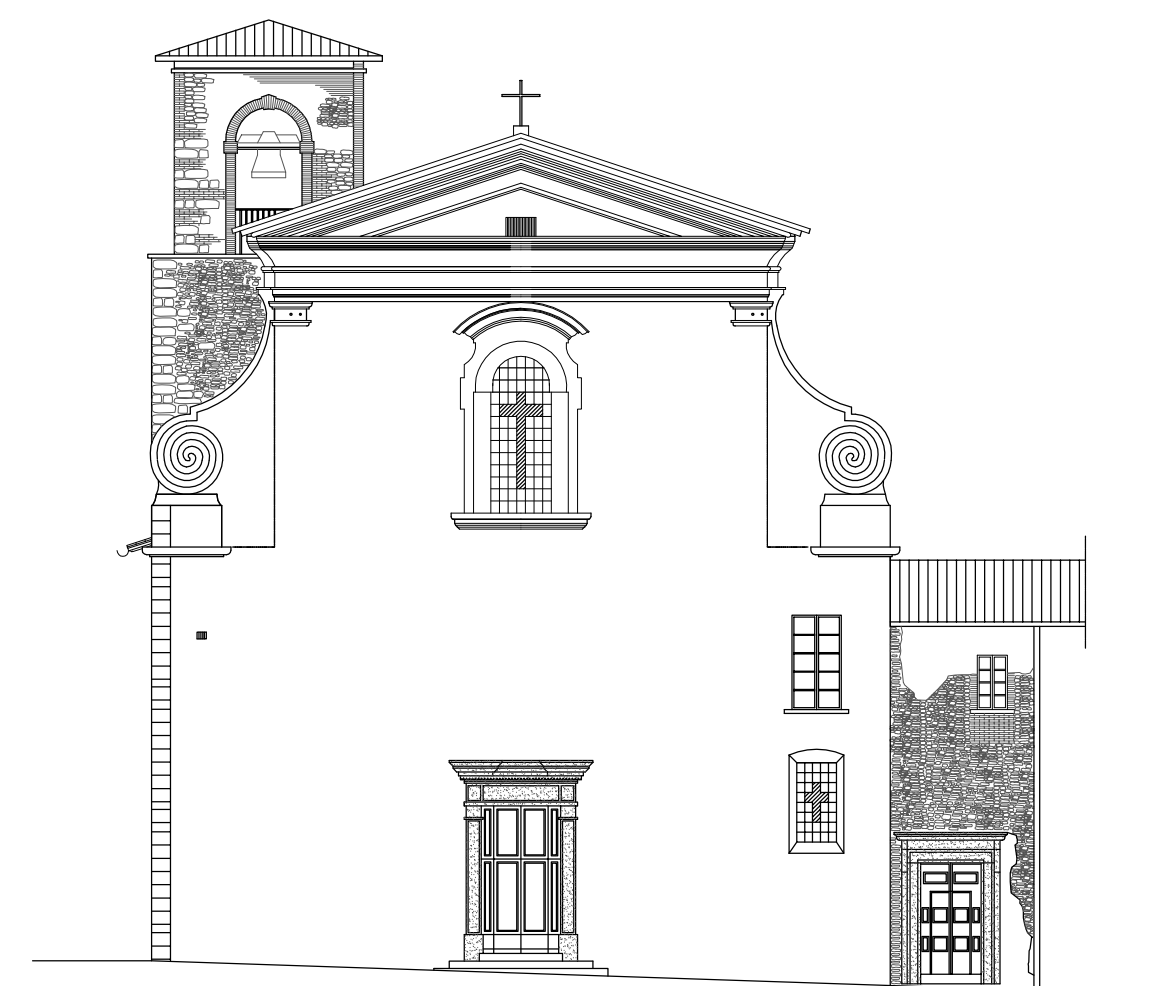
PROSPETTO SU VIA G. BRUNO

La Chiesa è stata costruita nel XIII secolo come edificio romanico ad un'unica nave di modeste dimensioni monoabsidata. Tra il XIV ed il XVI secolo la chiesa fu ricostruita ampliandola con un impianto a tre navate suddiviso da due serie di colonne di granito e pilastri a pianta quadrata collegati da archi a sesto acuto; la nave centrale era coperta a tetto e terminava con solenne presbiterio ed ampio finestrone; in fondo alla navata destra era collocata la sacrestia e la canonica. Nel XVIII secolo (1771) un radicale intervento di ricostruzione viene riconfigurata la chiesa a nave unica terminante in abside semicircolare, con calotta nervata,; copertura a botte lunettata scandita da coppie di arconi, impostata su alto cornicione; presenta tre cappelle per lato con relativi altari, alternati a nicchie; le decorazioni a stucco ed intonaci colorati. La facciata intonacata termina con aggettante timpano litico, sorretto da due lesene che affiancano le due volute litiche; l'asse centrale è valorizzato dalla presenza dell'ampia finestra centinata con davanzale e ghiera in aggetto e dal portale di ingresso del XVI secolo, architravato, con stipiti scolpiti con motivi a candelabra.

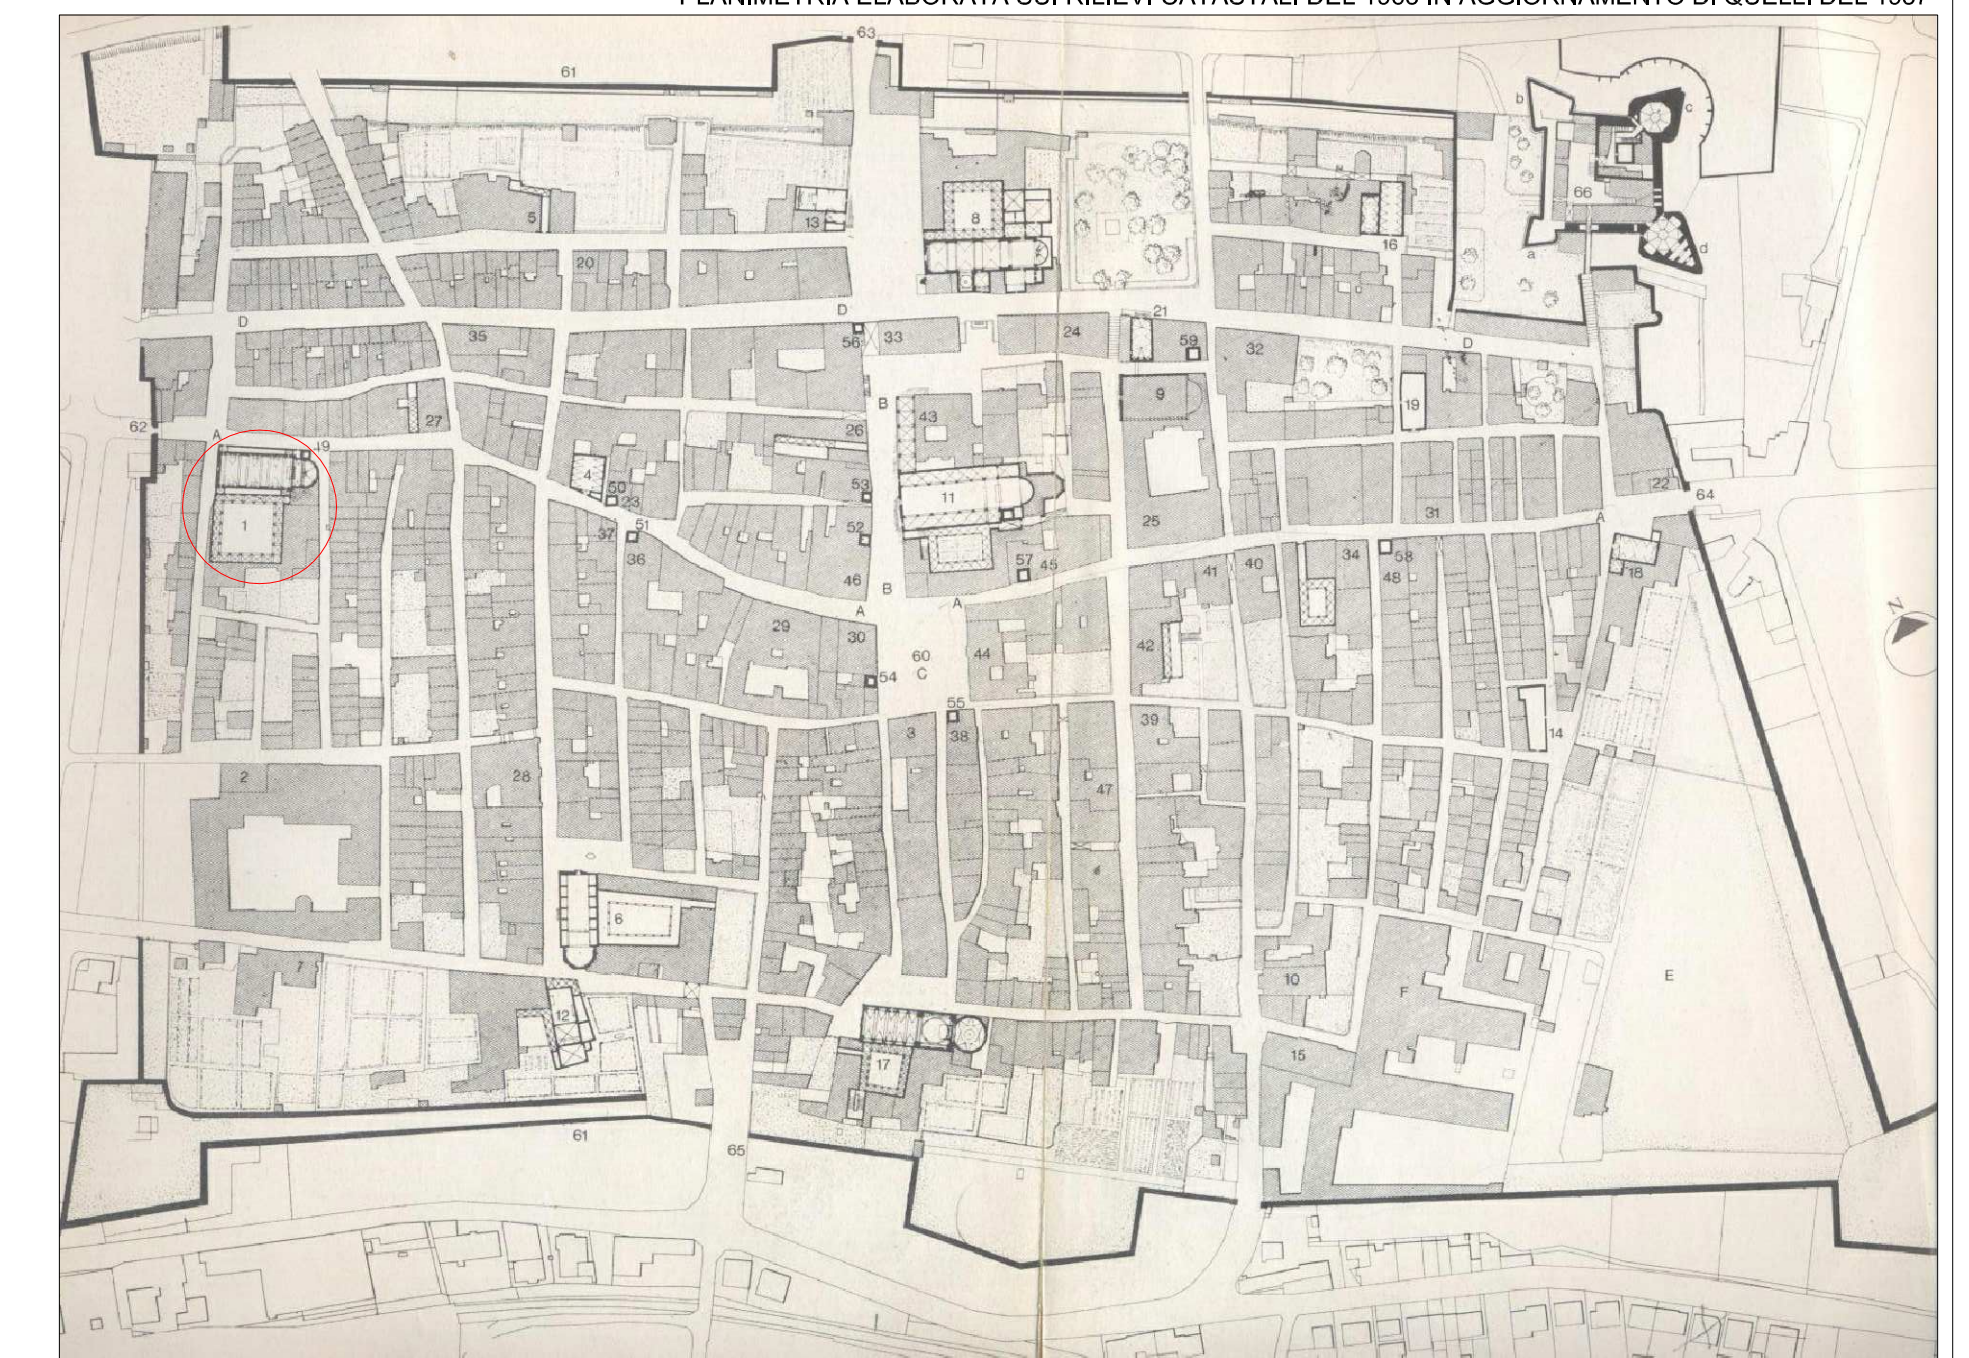
PLANIMETRIA ELABORATA SUI RILIEVI CATASTALI DEL 1963 IN AGGIORNAMENTO DI QUELLI DEL 1937

L'area di pertinenza è costituita da un orto recintato a muro posto sul lato sud dell'edificio conventuale a completare l'isolato formato dal complesso edilizio. Al suo interno era collocato il cimitero del convento.
